محاضرة

حضرة حسين بك سرى

« ترمیات قنطرة وهویس سریاقوس » سنة ۱۹۲۱ — ۱۹۲۲

رمیمات قنطره وهویس سریاقوس سنة ۱۹۲۱ و ۱۹۲۲

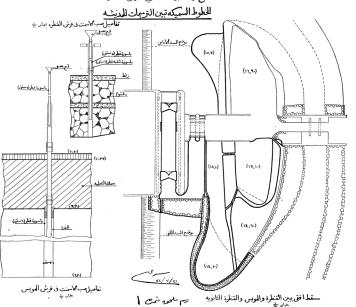
# تَهُمُرُقَنَظُرِغُ وَهُولِيسَ مِلْاقُوسُ

رون حضراتكم فى الرمم عرة ١ مواضع واسبر الصب وهى تبعد عن بعضه عرضا مقدار ٥٠٠٠ اعني النا قدرنا ان الاسمنت محكنه ان علا جميع الحلايا الداخلة فى دائرة قطرها ١٠٠٠ مبر تقريبا وقد وجدنااتنا العمل ان هذا التقدير المبدئي كان بحسن تغييره قليلا عمنى انه كان بحب وضع الحفر الطرفية على مسافات متقاربة اكثر من ذلك والحفر التى فى الوسط على مسافات ابعد قليلا.
